DOKUMENTACJA KONSERWATORSKA

**Program prac konserwatorskich dla
XIX – wiecznego kominka
z Sali kominkowej
Zamku Książęcego w Oleśnicy**

Wrocław, 2020

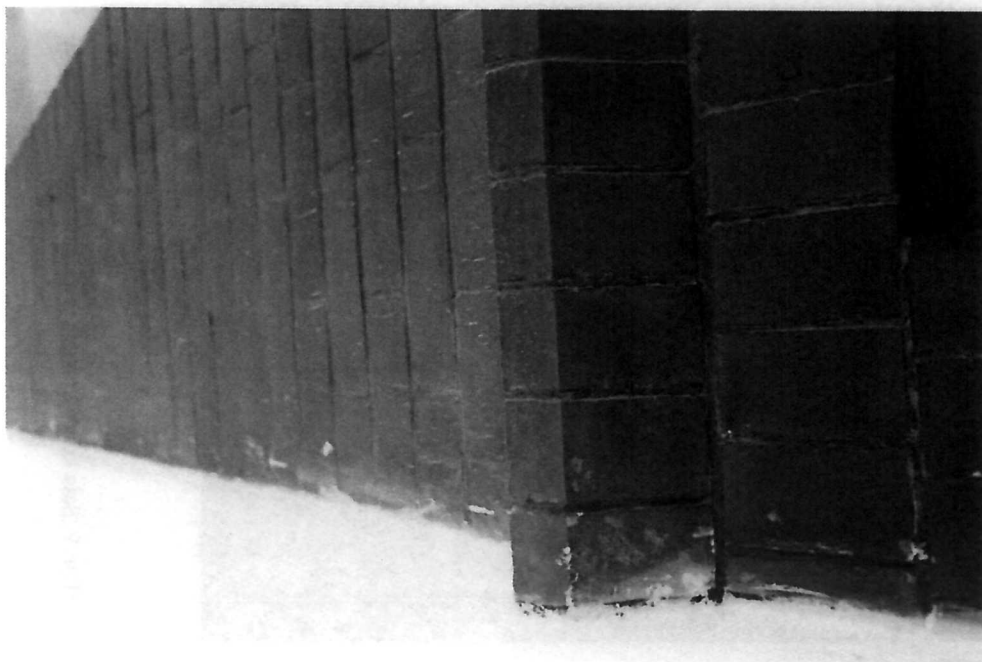
Fot. 7. Sala kominkowa, Zamek książęcy w Oleśnicy,
detal – stan zachowania.

W obrębie lica ceglanego występują drobne i średnie ubytki będące wynikiem uszkodzeń mechanicznych. Powierzchnia cegły pokryta jest warstwą luźnych zabrudzeń, wzdłuż ścian zachlapana białą farbą zaprawą tynkarską, dodatkowo w wewnętrznej części kominka występują ciemne nawarstwienia powstałe podczas użytkowania kominka. Widoczne są pojedyncze uzupełnienia cegieł, formą i barwą odbiegające od materiału historycznego. Spoiny zwarte, o nielicznych drobnych ubytkach i włosowatych spękaniach.

Elementy metalowe malowane na kolor czarny. Na większości powierzchni farba podważona przez aktywną korozję wodorotlenku żelaza, powodującą degradację warstw malarskich. Ogniska korozji widoczne na powierzchni stalowej belki oraz barierki kominka. Jedną z przyczyn degradacji przypowierzchniowych, wewnętrznych warstw elementów
